Alpenrhein Kanton St. Gallen

Unterhaltmassnahmen gesetzter Blockwurf

Ausschreibung 2025/26 & Baueingabe

Technischer Bericht

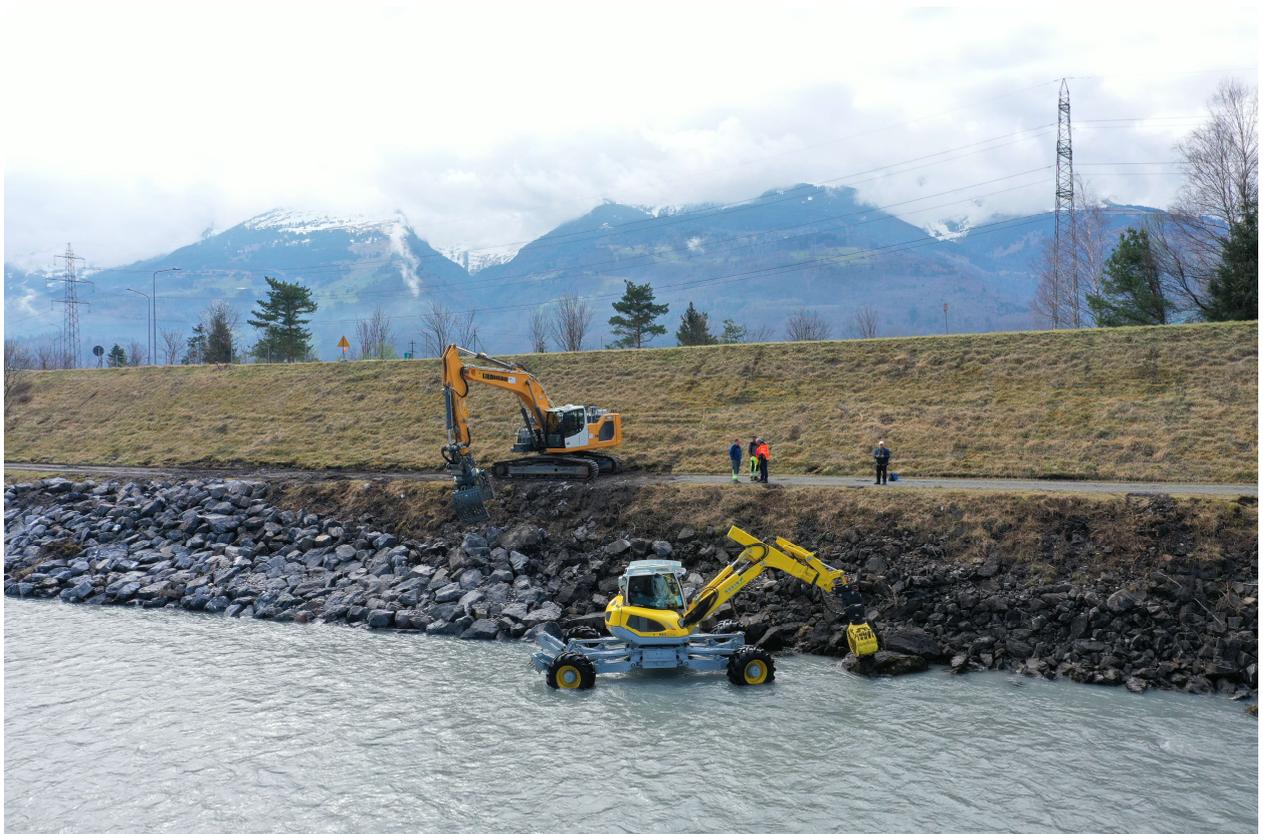
Sofortmassnahme linksseitiger gesetzter Blockwurf (km 49.6 - km 49.7), Frühjahr 2025

Im Rahmen von Sofortmassnahmen wurde im März/April 2025 in den Abschnitten km 48+800 bis 49+100 und km 49+600 bis 49+700 der Uferschutz instand gestellt (Situationsplan Komplette Übersicht im Anhang A). Diese Sofortmassnahmen sollen mit dieser Baueingabe nachträglich bewilligt werden.
