Dammsanierungen Sevelen / Buchs, Rhein km 43+335 – 49+350

Technischer Bericht Mitwirkung

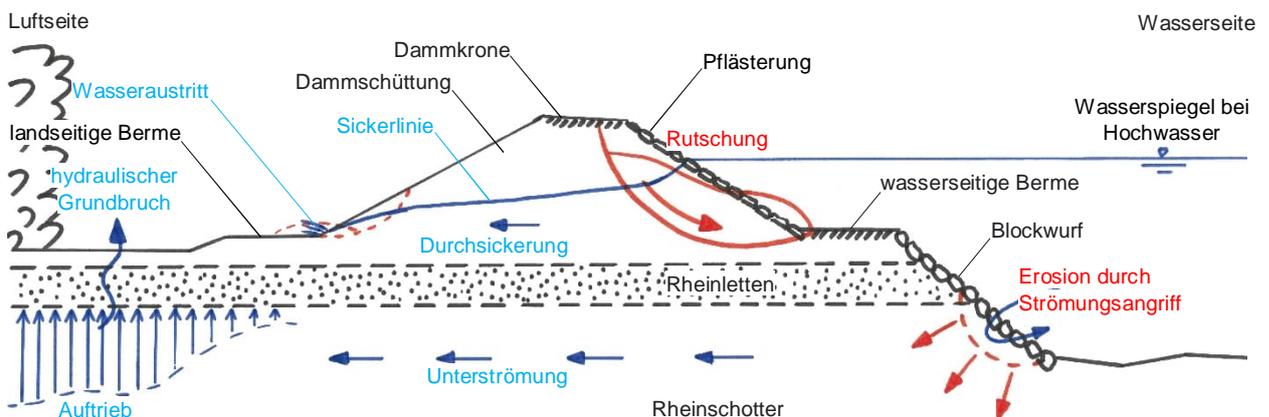
Abb. 1: Aufbau der bestehenden Dämme (schwarze Beschriftung) und mögliche Prozesse und Schadensbilder (rote und blaue Beschriftung) an den bestehenden Dämme

Beim damaligen Dammbau wurde in nächster Umgebung gewonnener Rheinschotter direkt auf den Rheinletten geschüttet. Der Damm weist somit eine mit dem Rheinschotter vergleichbare, gute Wasserdurchlässigkeit auf (Abb. 1).

- Der Damm weist keine Abdichtung in seinem Kern auf. Bei ansteigendem Wasserspiegel stellt sich deshalb eine **Durchsickerung** des gut durchlässigen Dammschüttmaterials ein. Diese Durchsickerungen machen sich durch Wasseraustritte im Bereich des luftseitigen Dammfusses bemerkbar. Mit zunehmender Dauer des Hochwasserereignisses oder bei weiterem Anstieg des Wasserspiegels im Gerinne wandert die **Sickerlinie** weiter nach oben. Die Wasseraustritte können dadurch auch weiter oben in der luftseitigen Böschung stattfinden. Die **Wasseraustritte** an sich stellen kein Problem dar. Der Damm darf durchsickert werden. Kritisch wird es aber, wenn Material aus dem Damm ausgewaschen wird. Diese innere Erosion kann zu einem Absacken der Dammkrone oder zu **Rutschungen der luftseitigen Böschung** (in Abb. 1 rot strichliert) führen.

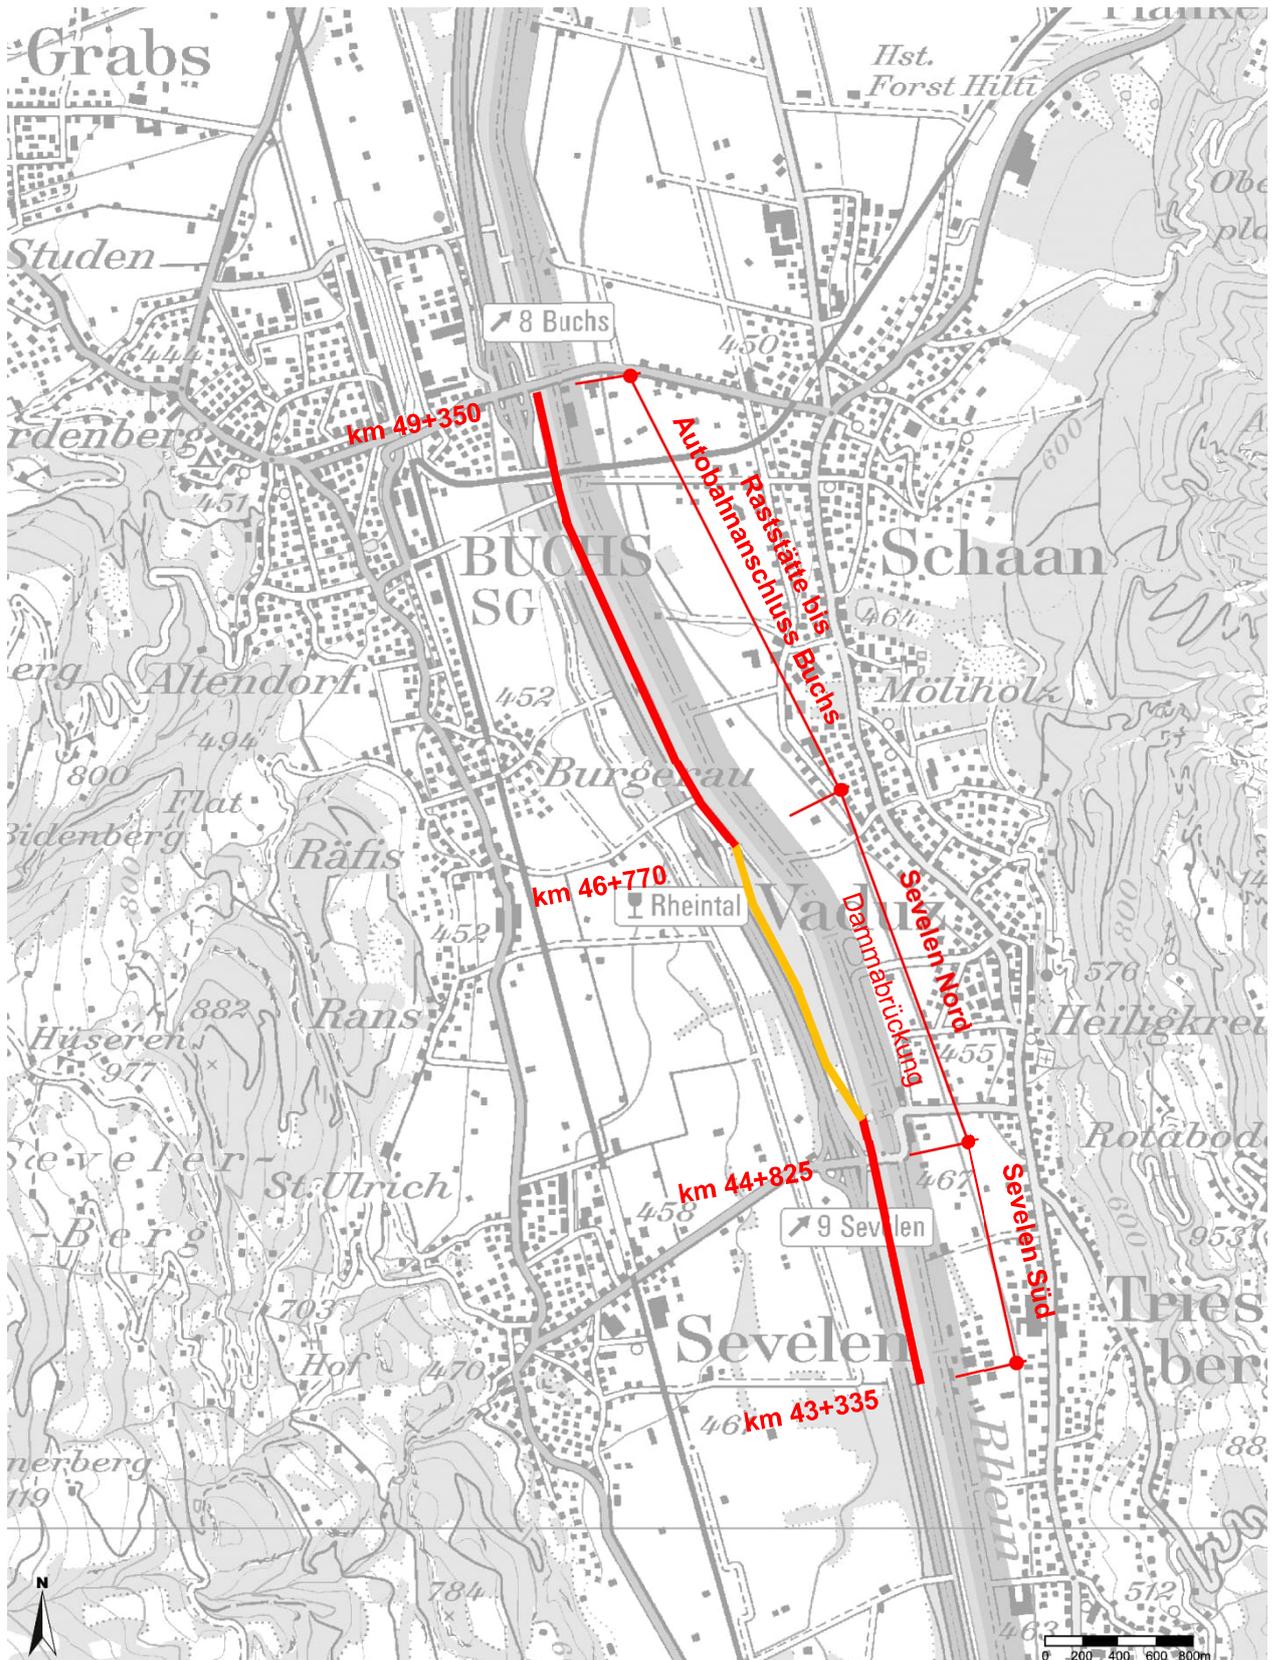
Abb. 2: Sanierungsabschnitte: rot = Dammsanierungen, orange = Dammabückung

Das Projekt ist in drei Abschnitte gegliedert. Im nördlichen und südlichen Abschnitt soll der Damm saniert werden. Dazwischen ist eine Dammabrückung (Neubau des Dammes) geplant. Es ist vorgesehen, zuerst den südlichen, dann den nördlichen Abschnitt und zum Schluss die Dammabrückung zu realisieren (Tab. 1). Genauere Abstimmungen mit Baustellen Dritter (z.B. ÖBB Sanierung, Brücke Buchs, Autobahnsanierung, Wildtierbrücken über die Autobahn etc.) könnten aber noch zu Änderungen beim Bauablauf führen.

Tab. 1: Sanierungsabschnitte in tabellarischer Form, die km-Angaben beziehen sich auf die Rheinkilometer

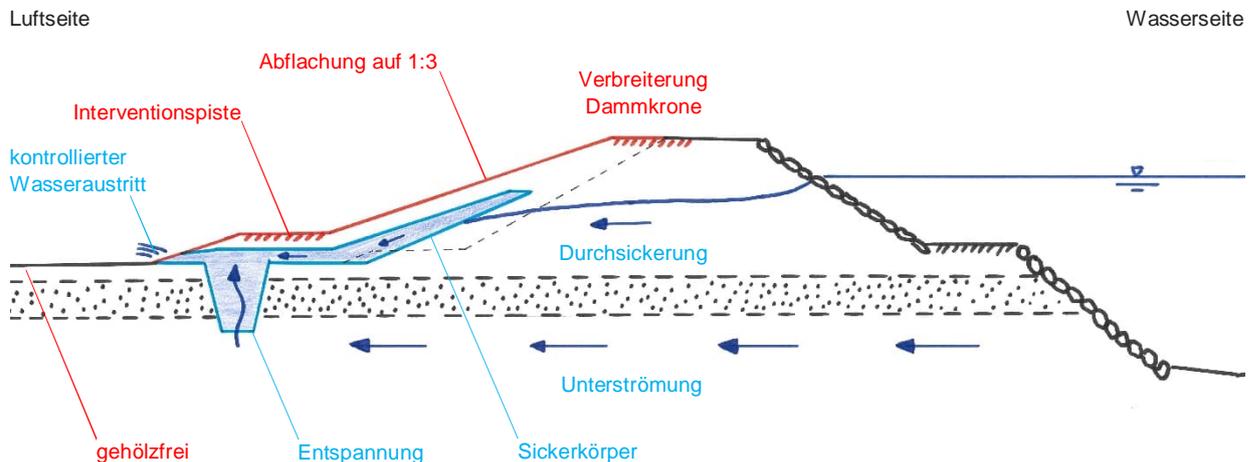
Abb. 3: Massnahmen luftseitige Dammsanierung (rote Beschriftung)

Die luftseitige Dammsanierung umfasst folgende Massnahmen (gemäss Abb. 3):

- Eine **Verbreiterung der Dammkrone** macht es möglich, den asphaltierten Fahrradweg von der wasserseitigen Böschung weg zu verschieben und durchgängig auf eine Breite von 4 m auszubauen. Folgende Vorteile ergeben sich daraus:

- Die **Abflachung** der Dämme verbessert die Böschungsstabilität und vereinfacht die Pflege der heutigen Magerwiesen. Wo der Platz vorhanden ist, sind Böschungsneigungen von 1:3 vorgesehen. Einem allfälligen hydraulischen Grundbruch wird durch diese Schüttungen mehr Auflast entgegengesetzt. Sollte es künftig trotz Sanierung zu unkontrollierten Materialausspülungen kommen, so gewährleistet die grössere Dammbreite, dass mehr Material erodiert werden muss, bevor es zu einer kritischen Situation in Bezug auf die Gesamtstabilität des Dammes kommt.

- Über die **Interventionspiste** sollen im Hochwasserfall schwere Gerätschaften und Baumaterial, wie z.B. Kies, Schotter oder Sandsäcke, für die Behebung von Schadstellen herangeführt werden können. Diese Dammverteidigungspiste wird einen Meter höher als das Umland bzw. die Autobahn zu liegen kommen. Dadurch bleibt sie auch bei Starkregenereignissen, erheblichem Sickerwasseranfall oder bei Überflutungen durch Drittgewässer (Binnenkanäle) möglichst lange befahrbar. Die Wende- und Ausweichstellen werden so ausgeführt, dass sie mit LKWs bis 40 Tonnen, Traktoren und grossen Baumaschinen befahren werden können.

- Auch künftig wird Wasser durch den Damm sickern können. Es werden in regelmässigen Abständen in Filtergewebe eingeschlagene Kieskörper (**Sickerkörper**) in die geplante Auflastschüttung und unterhalb der Interventionspiste eingebaut. Mit dieser Massnahme wird das Wasser gezielt gefasst und zum luftseitigen Dammfuss geleitet, respektive sicher abgeleitet.

- Unter den Rheinletten reichende Drainagekörper sorgen für eine **Entspannung** des den Damm unterströmenden Grundwassers und verhindern hydraulische Grundbrüche im Dammfussbereich.

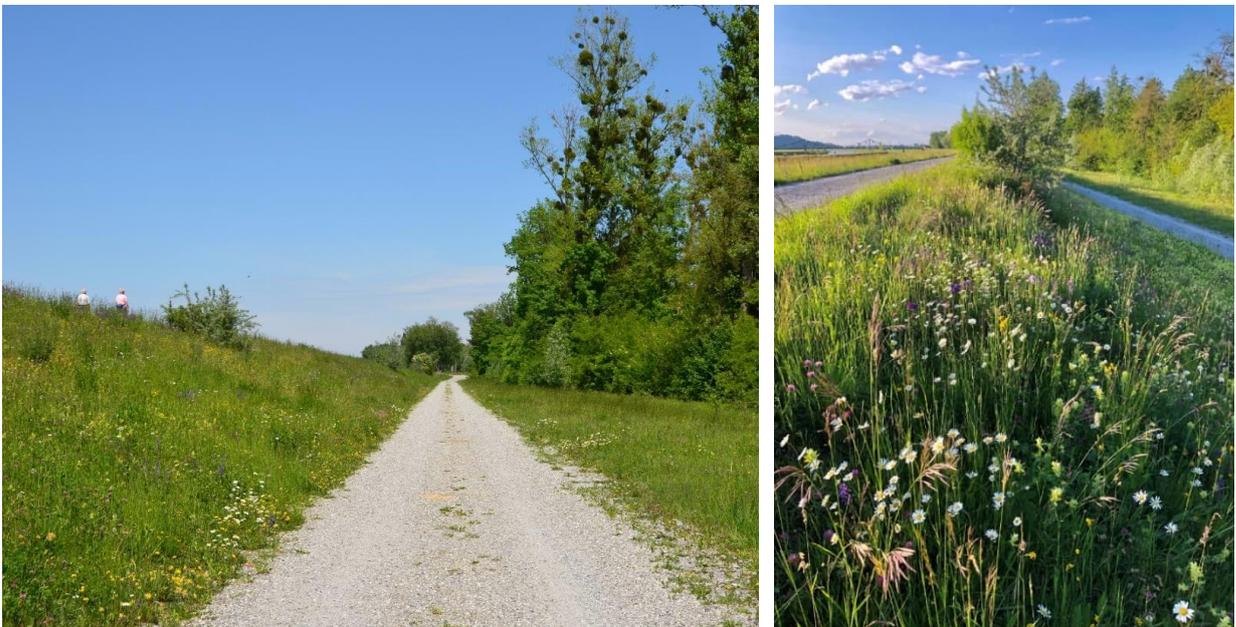
Abb. 4 + 5: luftseitige Böschung und Interventionspiste nach der Dammsanierung in Diepoldsau (Fotos RENAT GmbH)

- Die **Bestockung** der Dämme und des luftseitigen Dammfussbereiches wird strikt geregelt. Buschgruppen sind nur im obersten Drittel der luftseitigen Böschung zugelassen. Üppige Gehölzstrukturen und Bäume sind nicht tolerierbar. Sie verunmöglichen das Erkennen von Schwachstellen im Hochwasserfall, behindern den Zugang für Interventionen und Windwurf, starke Durchwurzelung, die nach dem Absterben von Wurzeln verbleibenden Hohlräume und grabaktive Tiere, welche sich im Bereich von Baumgruppen und ausgedehnten Hecken ihre Höhlen anlegen, schwächen Damm und Dammfuss (Abb. 4).
- **Ökologischer Ersatz** soll unter anderem durch das Anlegen einer trockenen Magerwiese und der Erstellung von Totholz- und Steinhaufen entlang der Dammkrone geleistet werden (Abb. 5).
