Interventionspiste

Oberer Rheinspitz bis Rietbrücke, Diepoldsau

Rhein km 75+200 – 77+060 rechts

Technischer Bericht Mitwirkung

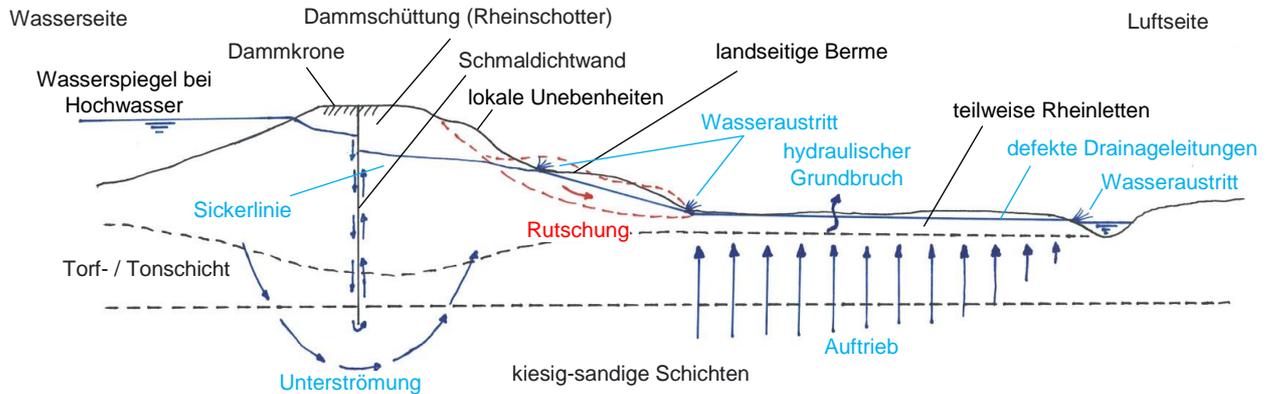
Abb. 1: Aufbau der bestehenden Dämme (schwarze Beschriftung) und mögliche Prozesse und Schadensbilder (rote und blaue Beschriftung) an den bestehenden Dämmen

In Zusammenhang mit Hochwasserereignissen können folgende Schadensbilder an den Dammbauwerken auftreten:

- Das Grundwasser ist über die Torfe und die kiesig-sandigen Schichten darunter direkt mit dem Rhein verbunden. Steigt bei Hochwasser der Pegel im Rhein, so steigt auch der Grundwasserspiegel. Mit zunehmendem Abstand vom Damm fällt die Sickerlinie bzw. der Grundwasserspiegel durch Strömungswiderstände zusehends ab. Der Sickerkanal begrenzt den Grundwasserspiegel beidseits des Rheins. Mit dem Einbau der Schmaldichtwand konnten Dammdurchsickerungen unterbunden und die Sickerlinie auf der Luftseite nach unten gedrückt werden (Versatz der Sickerlinie bei der Schmaldichtwand infolge des verlängerten Sickerweges). **Unterströmungen** des Dammes und der Schmaldichtwand sind aber weiterhin möglich. Diese machen sich durch Wasseraustritte im Bereich des luftseitigen Dammfusses und im Sickerkanal bemerkbar. Mit zunehmender Dauer des Hochwasserereignisses oder bei weiterem Anstieg des Wasserspiegels im Gerinne wandern die Wasseraustritte entlang der luftseitigen Böschung immer weiter nach oben. Die Wasseraustritte an sich stellen kein Problem dar. Der Damm darf unterströmt werden. Kritisch wird es aber, wenn Material aus dem Damm oder dessen Aufstandsflächen ausgewaschen wird. Diese innere Erosion kann zu Hohlräumen im Damm und unterhalb des Dammes oder zu Rutschungen der luftseitigen Böschung (in Abb. 1 rot strichliert) führen.

- Stellenweise wurde der Damm im Bereich der landseitigen Berme mit feinkörnigem Rheinletten geschüttet. Auch die Fläche zwischen Dammfuss und Sickerkanal ist bereichsweise mit Rheinletten abgedeckt. Wo vorhanden, behindert der schlecht durchlässige Rheinletten den Anstieg der Sickerlinie. Das Sickerwasser übt dann einen Druck von unten gegen den Rheinletten aus. Findet das dadurch unter Druck stehende Wasser einen Weg durch die Rheinletten an die Geländeoberfläche, so werden zu

Beginn kleinste Sandkörner ausgespült. Die Strömungskräfte erweitern diese Wasserwege kontinuierlich, bis neben dem ausströmenden Wasser auch die entstehenden Hohlräume unter dem Damm und im Dammfussbereich zu Instabilitäten führen. Aber auch ein plötzliches Versagen durch die Anhebung des Rheinletkens infolge des Auftriebs sind möglich. In der Fachsprache werden beide Phänomene als **hydraulischer Grundbruch** bezeichnet.

- Die luftseitige Dammoberfläche ist durch Setzungsprozesse stark zerrüttet. Es haben sich lokale Unebenheiten gebildet. Gerade in Bereichen, in denen die landseitige Berme fehlt, sind die Böschungen sehr hoch bei gleichzeitig grosser Böschungsneigung. Die Bewirtschaftung dieser Böschungen ist dadurch aufwändig. Ein Befahren der Berme ist zur Zeit nur mit geländegängigen oder landwirtschaftlichen Fahrzeugen und nur bei trockenen Verhältnissen möglich. Es fehlt also ein Zugang zum luftseitigen Dammfuss für Interventionen, das heisst für das Auslösen von baulichen Massnahmen zur Sicherung des Dammes während Hochwasserereignissen. Bei einer Durchnässung des Dammes während Hochwasserereignissen ist die **Befahrbarkeit** des Dammkronenwegs (Veloweg) allenfalls nicht oder nur für leichte Fahrzeuge möglich.

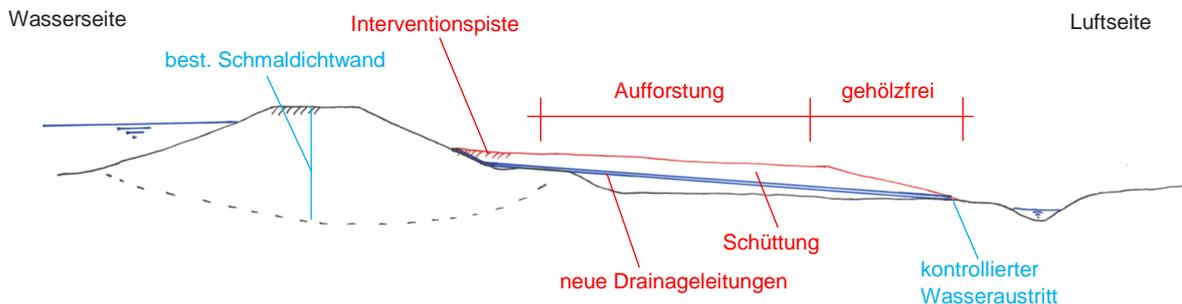
Abb. 2: Massnahmen luftseitige Dammsanierung (rote Beschriftung)

Der Bau der Interventionspiste und die luftseitige Dammsanierung umfasst folgende Massnahmen (gemäss Abb. 2):

- Über die **Interventionspiste** sollen im Hochwasserfall schwere Gerätschaften und Baumaterial, wie z.B. Kies, Schotter oder Sandsäcke, für die Behebung von Schadstellen herangeführt werden können. Der 3.5 m breite Kiesweg mit beidseitigem Bankett von 0.5 m soll im Bereich der heute bestehenden luftseitigen Berme erstellt werden. Gegenüber der Berme soll die Interventionspiste aber leicht höher angeordnet werden, wodurch die Böschung zwischen Dammkrone und Interventionspiste weniger hoch und einfacher bewirtschaftbar wird. Die erhöhte Anordnung gegenüber dem Umland sorgt dafür, dass die Interventionspiste auch bei Starkregenereignissen, erheblichem Sickerwasseranfall oder bei Überschwemmungen durch den Sickerkanal befahrbar bleibt. Die Piste wird so erstellt, dass sie mit LKWs bis 40 Tonnen, Traktoren und grossen Baumaschinen einspurig befahren werden kann. Um im Hochwasserfall

genügend Material in kurzer Zeit zu allfälligen Schwachstellen transportieren zu können, werden mehrere Wende- und Kreuzungsstellen vorgesehen.

- Zwischen Interventionspiste und Sickerkanal wird das Terrain um ca. 2.0 bis 2.5 m angehoben. Diese **Auflastschüttung** wirkt allfälligen Grundbrüchen entgegen. Die Schüttung ist etappenweise aufzubringen. Zwischen den Schüttetappen sind Pausen einzulegen, um Setzungen infolge der Zusatzbelastung des Torfs abklingen zu lassen. Für das Aufbringen der Schüttung muss der Wald zwischen Hochwasserdamm und Sickerkanal komplett entfernt werden.

- Nach dem Abklingen der Setzungen der Auflastschüttung werden in einem Abstand von 25 m Gräben zwischen Interventionspiste und Sickerkanal geöffnet. In diese Gräben werden Kieskörper etwa auf der Höhe der heutigen Terrainoberfläche zur Aufnahme des aufstossenden Sickerwassers eingebracht. Das zum Einschlagen des Sickerkieses verwendete Filtergewebe muss sorgfältig auf das umgebende Material abgestimmt sein, sodass ein Ausschwemmen des Feinanteils verhindert wird. In jeden Kieskörper wird eine Drainageleitung eingelegt, welche das Wasser in den Sickerkanal ableitet. Spülstutzen gewährleisten die Wartung der Drainageleitungen und eine möglichst lange Nutzungsdauer. Eine Erstellung der **Sickerkörper** und Drainageleitungen bereits vor dem Aufbringen der Schüttung ist nicht möglich, da die erwarteten Setzungen zu Schäden an den Entwässerungsmassnahmen führen könnten.

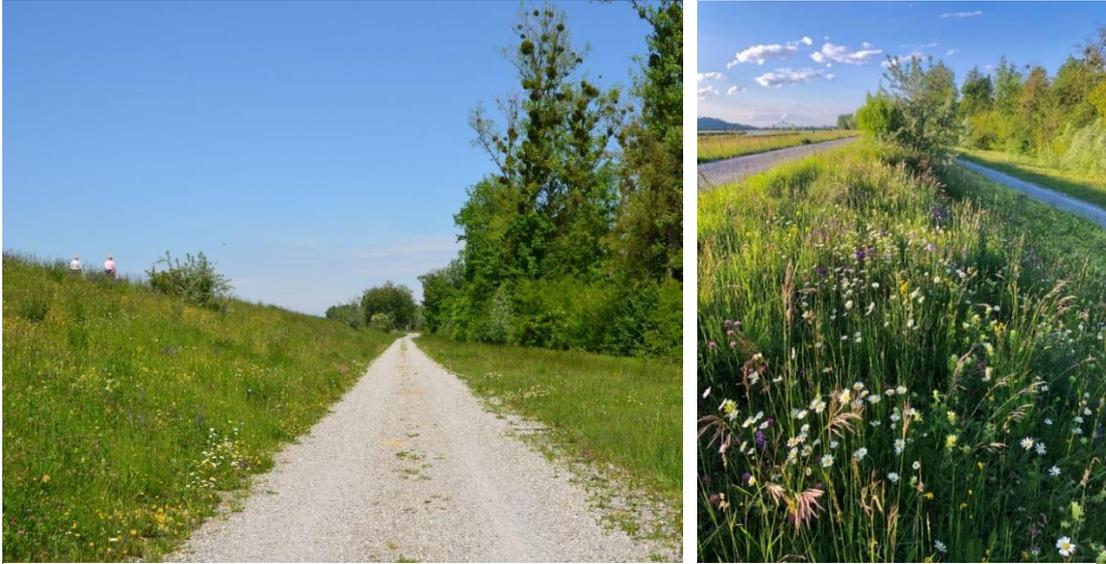
Abb. 3 + 4: luftseitige Böschung und Interventionspiste nach der Dammsanierung im Nollen in Diepoldsau (Fotos RENAT GmbH)

- Die Bestockung der Dämme wird strikt geregelt. Buschgruppen sind nur im obersten Drittel der Böschung zwischen Dammkrone und Interventionspiste zugelassen. Üppige Gehölzstrukturen und Bäume sind in diesem Bereich nicht tolerierbar. Sie verunmöglichen das Erkennen von Schwachstellen im Hochwasserfall, behindern den Zugang für Interventionen, bei starkem Wind könnte ein Windwurf entstehen und den Damm schwächen. Weiter kann keine starke Durchwurzelung akzeptiert werden, da diese nach dem Absterben verbleibenden Hohlräume hinterlässt. Grabaktive Tiere, welche sich im Bereich von Baumgruppen und ausgedehnten Hecken ihre Höhlen anlegen, schwächen den Damm zusätzlich (Abb. 3). Weiterer **ökologischer Ersatz** soll unter anderem durch Anlegen artenreicher Magerwiesen und der Erstellung von Totholz- und Steinhäufen entlang der Dammkrone geleistet werden (Abb. 4).
